Recubrimiento protector para superficies que operan en condiciones de inmersión

BELZONA
5811

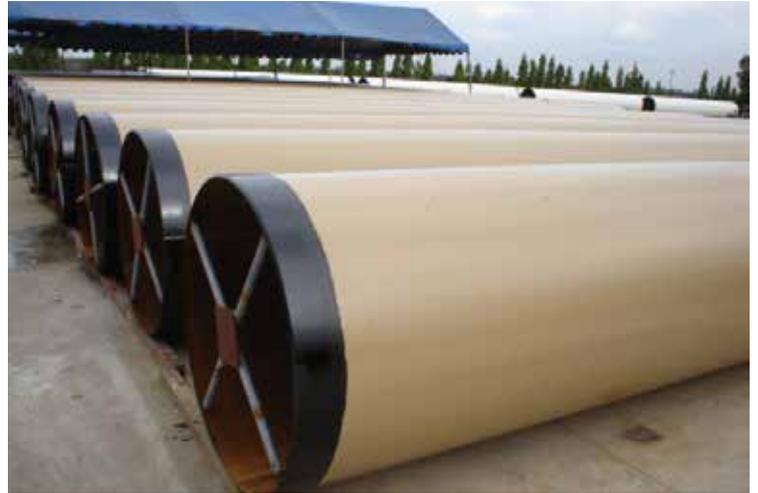
Belzona 5811 empleado para proteger tubería enterrada

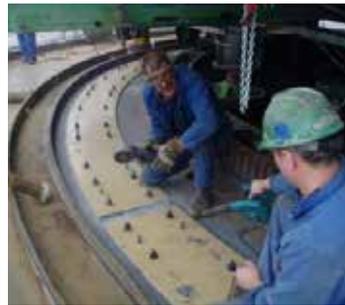
Soldadura por inyección

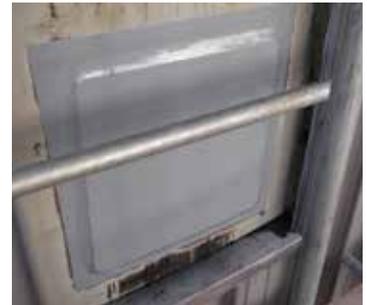
Protección de reparaciones

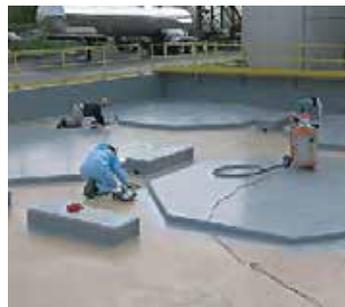
Protección para depósitos de contención

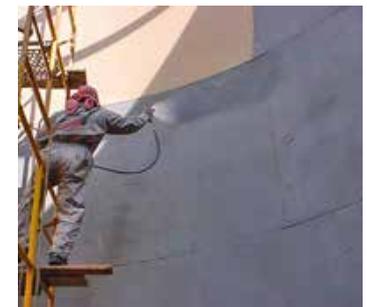
Revestimiento de tanques
